**PROCESSO: 0036231-83.2024.8.26.0002**

## **LAUDO AVALIATÓRIO**

O presente laudo objetiva a determinação do valor de mercado do imóvel situado na Rua Pascal nº 437, apartamento nº 20 no Condomínio Edifício Giardino Di Firenze, no bairro da Chácara Santo Antônio, matriculado sob nº 127.024 perante o 15º Oficial de Registro de Imóveis de São Paulo.

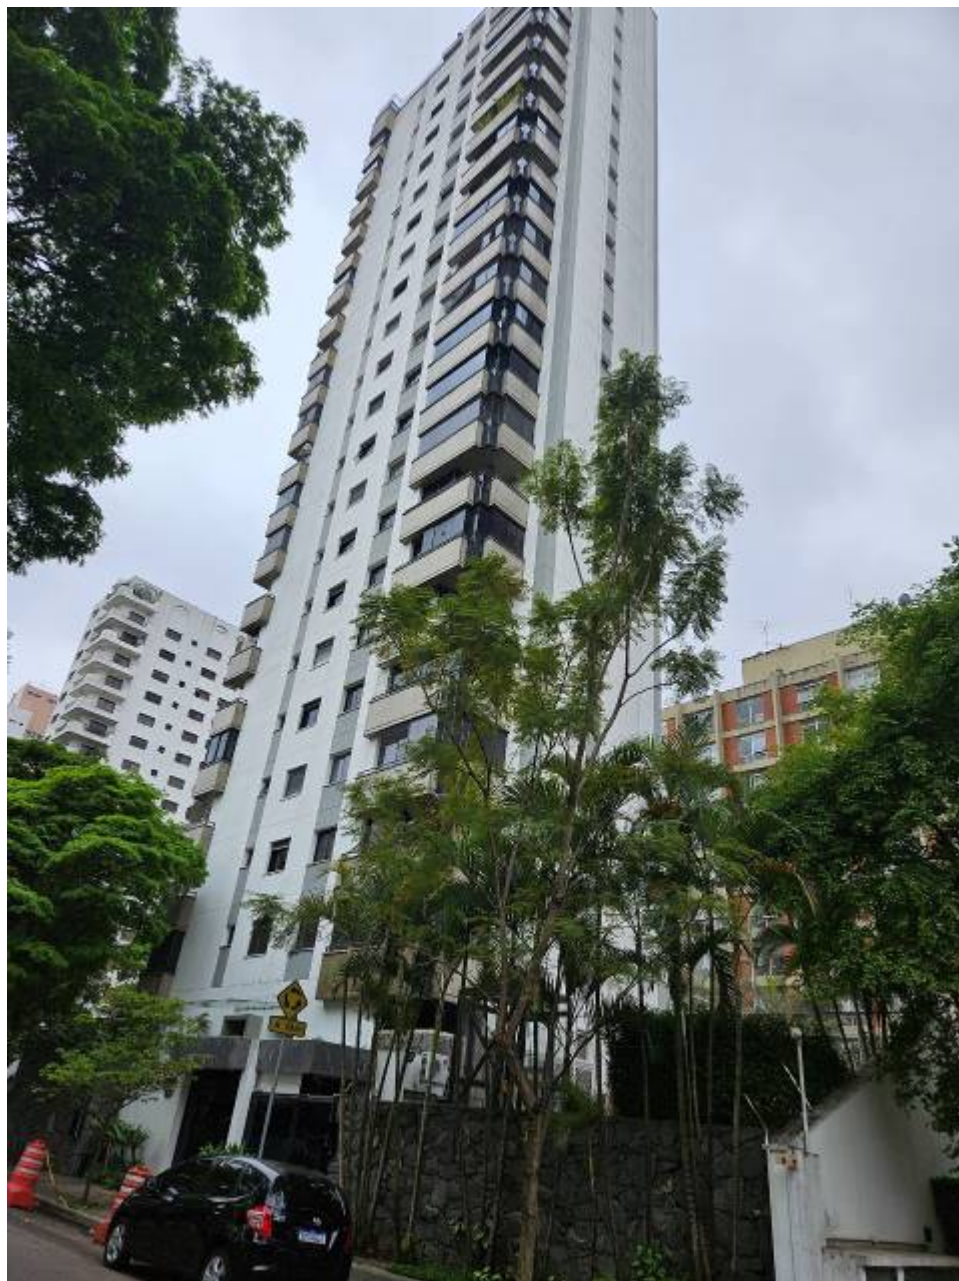
Sobre o terreno encontram-se erigido 1 (uma) torre de edifício destinado ao uso residencial, apresentando o prédio em questão fachada em concreto e pintura látex; piso externo em pedras; fechamento em muro e gradil, sendo constituído de 2 (dois) subsolos destinado a garagem, pavimento térreo e 20 (vinte) pavimentos superiores com 1 (um) apartamento por andar, perfazendo um total de 20 (vinte) unidades residenciais.

FOTO 6: FACHADA FRONTAL E LATERAL DIREITA DO EDIFÍCIO.

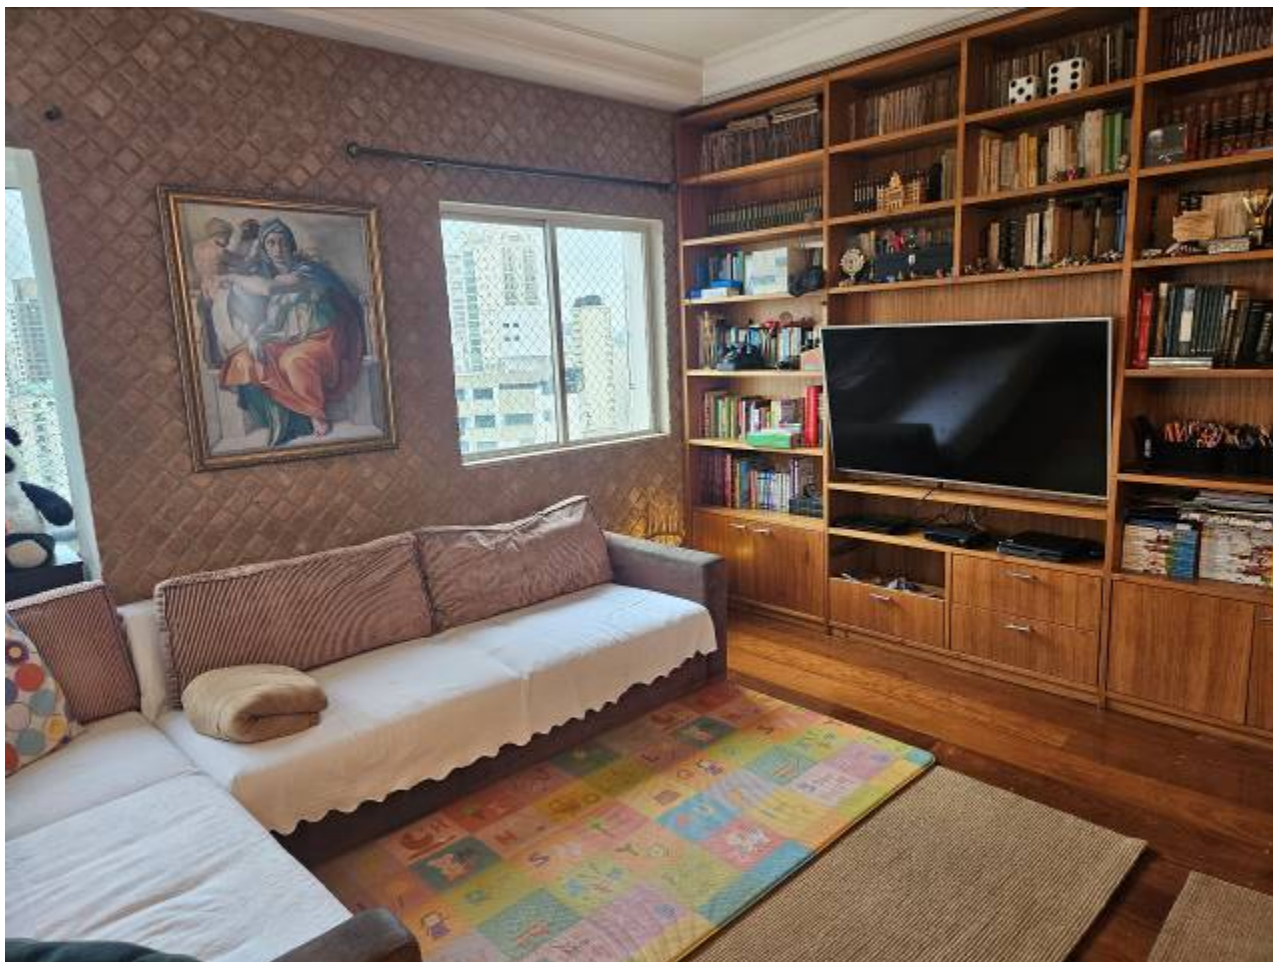
**SALA DE ESTAR:** Piso em tábua corrida; paredes revestidas em tijolo aparente e pintura látex sobre massa corrida; forro de laje; esquadria de alumínio com vidro liso; ar condicionado.

FOTO 11: SALA DE ESTAR.

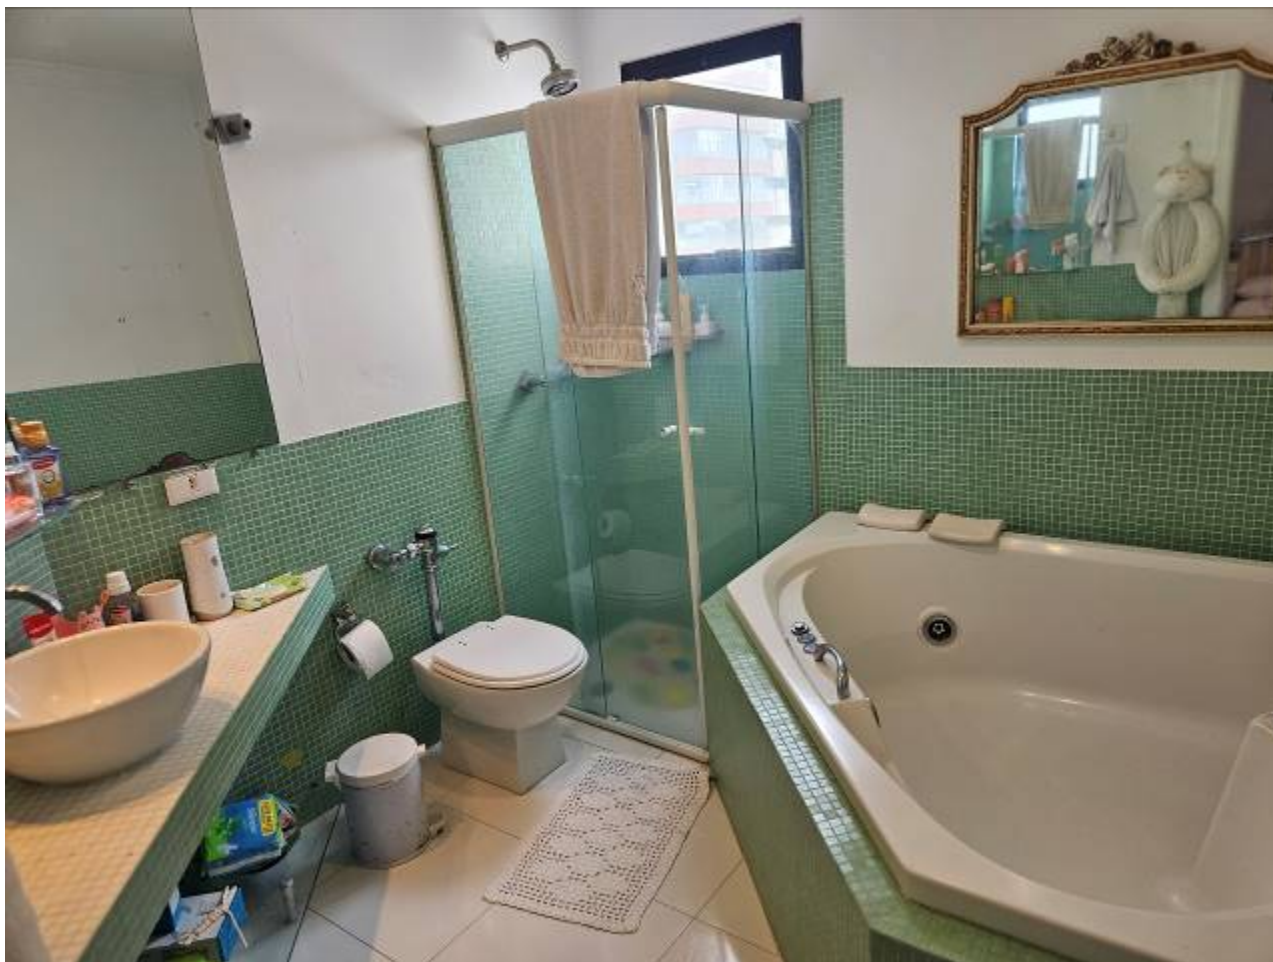
**BANHO SUÍTE MASTER:** Piso em porcelanato; paredes em pastilha cerâmica; forro em laje; vaso sanitário e lavatório em louça com tampo de pastilha; box com vidro temperado; esquadria de alumínio com vidro liso; banheira de hidromassagem.

FOTO 17: BANHO SUITE MASTER.

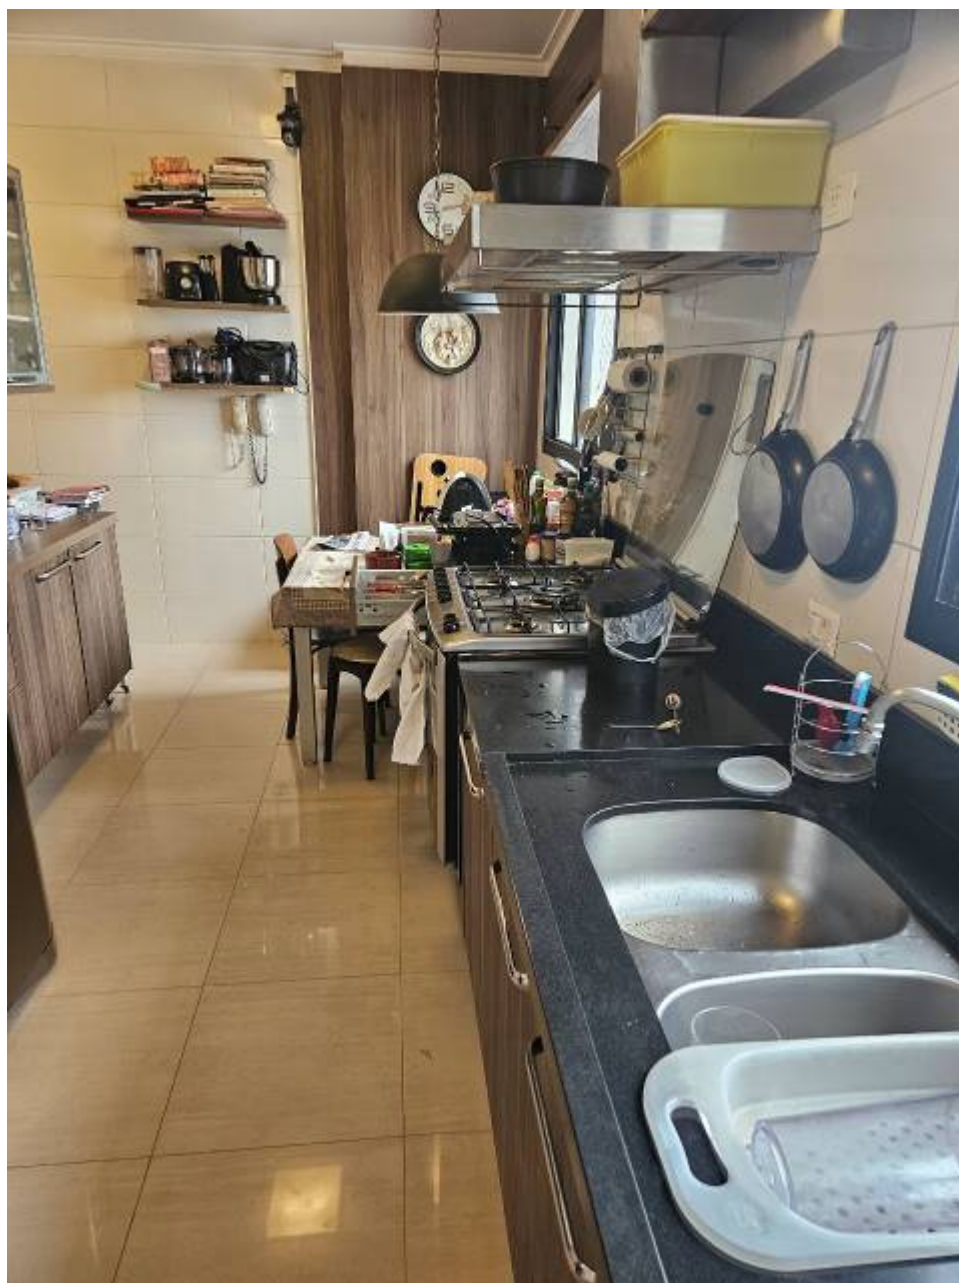
**COZINHA:** Piso em porcelanato; paredes revestidas em azulejo; forro de laje; pia com 2 cubas de inox com bancada de granito.

FOTO 24: COZINHA.

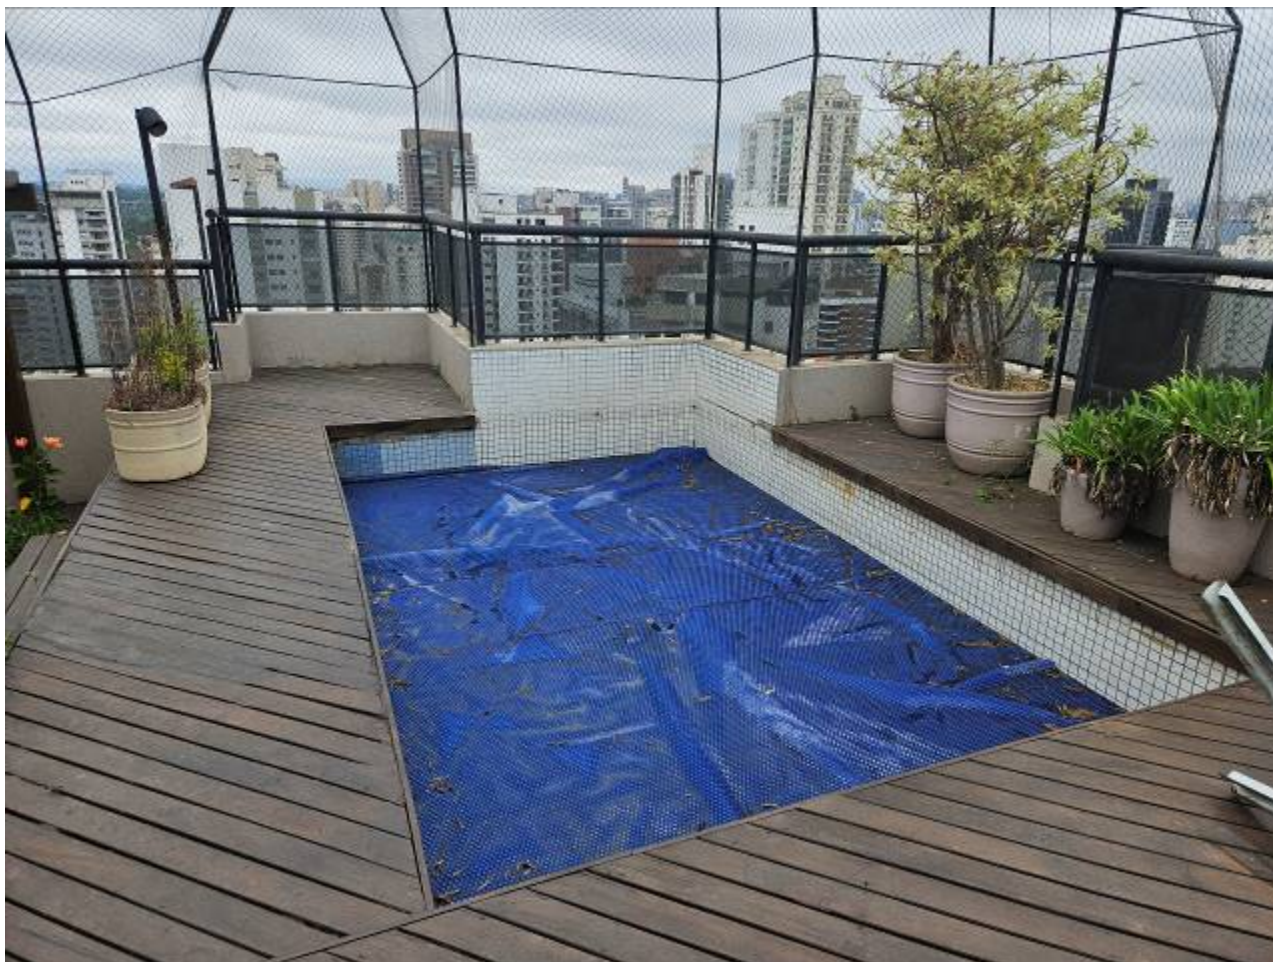
**PISCINA:** Revestida em pastilhas; deck de madeira.

FOTO 29: PISCINA.
